## BARRAGE DE LAGDO AU CAMEROUN : DEMARCHE DE MISE EN PLACE D'UN SYSTEME DE SURVEILLANCE ET DE GESTION DE LA SECURITE

### *LAGDO Dam in Cameroon: approach to setting up a monitoring and safety management system*

## RÉSUMÉ

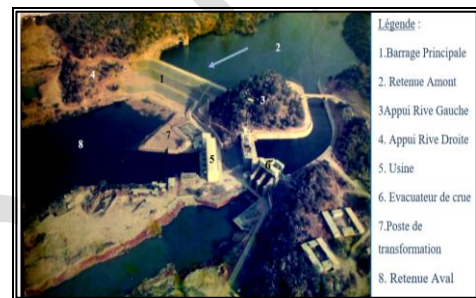
Figure 3 : Vue Aérienne du barrage de Lagdo et ses ouvrages connexes

Il comporte un barrage principal (figure 2) et deux digues de col en remblai, une usine hydroélectrique et des ouvrages annexes pour l'évacuation des crues et la vidange du réservoir (figure 3). La retenue normale de stockage se situant à la cote 216,00 m, pour un niveau minimal d'exploitation de 206,00 m avec une cote des plus hautes eaux exceptionnelles à 218,18 m.

L'évacuateur de crue est de type latéral vanné. Il compte deux vannes de dimension LxH égale à 12x15,12 m, pour une cote seuil de 201,68 m et une capacité de 3012 m<sup>3</sup>/s sous une cote de plan d'eau à 218,18 m au passage de la crue décennale. Le tunnel de vidange et d'évacuation, d'une longueur de 350 m, est utilisé comme dérivation pendant les travaux.

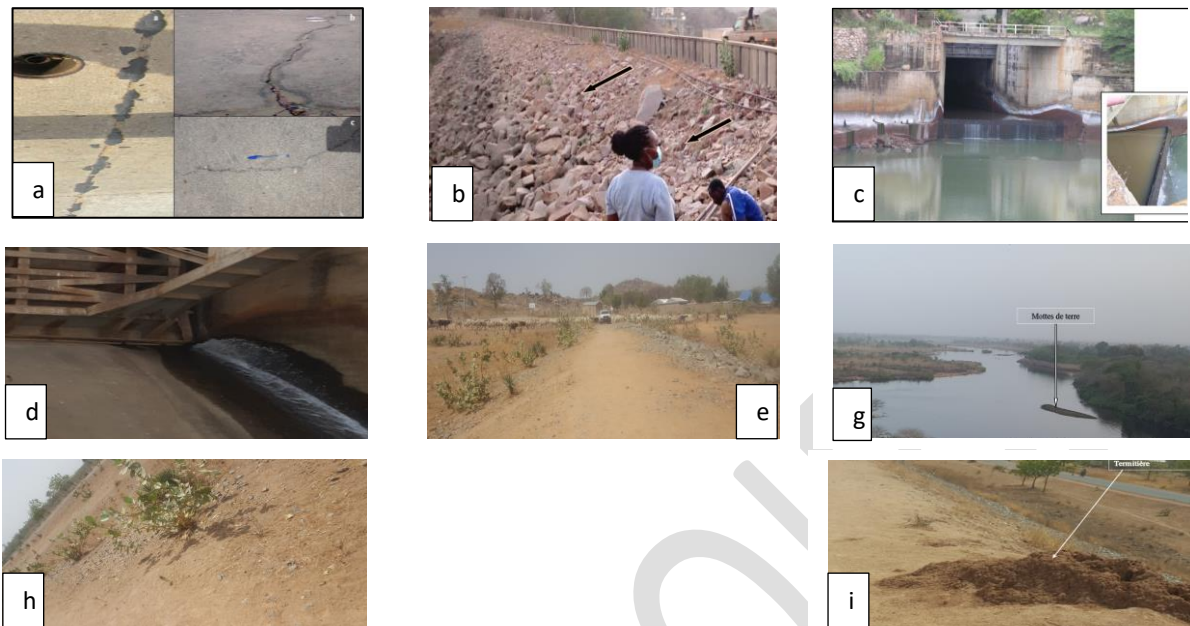
Plusieurs désordres ont été observés lors des inspections visuelles et sont tous illustrés en Figure 4.

- **la crête en béton** : Fissures transversales (jusqu'à 4 m de longueur) sous forme de mosaïques localisées, surtout en rive droite. Certaines ont été colmatées au bitume.
- **l'évacuateur de crue** : Fissures de retrait (< 2 mm), traitées avec des produits hydrofuges.

- On observe une dégradation significative des talus en enrochements, avec ségrégation et accumulation de blocs de roches vers les pieds de talus ainsi que des talus dénudés à certains endroits.

- On observe des traces d'humidité, d'efflorescences et la présence de microorganismes (mousses et lichens), notamment sur les murs de l'évacuateur et du tunnel de vidange.

- Elles se présentent sous forme de jet d'eau au niveau du clapet de la vanne de l'évacuateur de crues.

- On observe des signes de dégradations des crêtes de digues, causées par l'utilisation des crêtes comme passages pour les populations et leurs troupeaux, malgré la présence de panneaux d'interdiction.

- Talus envahis par une végétation arbustive (lors de la visite), atteignant plus de 1 m de hauteur.

- Formation de termitières sur les digues secondaires, atteignant en moyenne 20 cm de hauteur et 50 cm de largeur.

Figure 4 : Illustration des désordres observés sur les parties d'ouvrage. a) Fissures transversales de crête, b) Dégradation de talus avec ségrégation des enrochements, c) Détérioration du béton par efflorescence d) Fuite d'eau à travers les clapets de vanne, e) Point bas sur la crête et érosion anthropique, g) Sédimentation retenue aval, h) Développement de la végétation et dégradation du talus, i) Termitières

- Les microfissures, fines et peu observables de profondeur et épaisseur inférieures à 2mm. Elles sont souvent qualifiées de peu dangereuses, toutefois elles peuvent impacter le vieillissement de l'ouvrage ;
- Les fissures profondes, lézardes, facilement reconnaissables, avec des épaisseurs et des profondeurs de plus de 2mm (Tableau 2). Toutes ces fissures sont de direction NE-SW, perpendiculairement au barrage, plus nombreuses et marquées en rive droite (f2, f3, f4) qu'en rive gauche (f1, f'1). La fissure f1 présente une plus grande ouverture avec une épaisseur centimétrique.

Ces fissures ont tendance à être évolutives et peuvent rapidement atteindre le centimètre. Les fissures transversales ouvertes pour certaines sur une épaisseur de plus de 5 mm peuvent parcourir en profondeur, toute l'épaisseur du revêtement et jouer un rôle important dans la saturation d'une frange de remblai lors d'un épisode

pluvieux, avec des risques d'érosion interne par augmentation du gradient hydraulique dans le corps de l'ouvrage fissuré avec entrainement de particules fines. (14)

La détérioration des talus se manifeste précisément par la ségrégation des blocs d'enrochements. Le risque de ségrégation est d'autant plus grand que le matériau utilisé a une granulométrie étalée. L'hétérogénéité quant à elle prend donc sa source depuis le choix de la blocométrie à la carrière, jusqu'à la manutention lors de la mise en œuvre des enrochements. Les différentes mesures des dimensions effectuées sur les enrochements du barrage principale nous ont permis d'avoir une blocométrie allant de 5 cm à 1,8 m suivant le tableau ci-dessous :

Avec les données du tableau ci-dessus, on définit un rapport  $d_{60}/d_{10}$  de 5,6 ; soit un coefficient d'uniformité supérieur à 5, caractéristique d'une blocométrie très étalée et de ce fait non homogène, susceptible de favoriser la ségrégation.

La détérioration de la chaussée de crête des digues secondaires quant à elle est sujet selon nos investigations à des actes de dégradation et érosion anthropique due au passage du bétail et autres trafics sur la crête des digues. On observe une crête autrefois recouverte par les enrochements, complètement dénudée, avec des granulats de roches enfouis dans le corps de la digue et quelques ornières.

Les termitières observées sur le talus aval, sont en formes de dôme, mais présentent plusieurs ouvertures de diamètres variables (5 à 10 cm) avec des emprises au sol allant à plus de 1 m. Notons que le sol environnant de certaines des termitières présentes en surface, un aspect poreux, remanié sur plus de 1 m à la ronde. Les dégâts souterrains n'ont pas encore été évalué, mais on peut observer à l'œil nu des ouvertures d'au moins 20 cm de profondeur.

Il sera donc important de réaliser impérativement des diagnostics plus poussés sur ces désordres.

Le tableau ci-dessus, présente un entrainement considérable des matériaux constitutifs de la chaussée de crête et des talus. Dans ce cas, un diagnostic plus poussé des désordres observés serait indiqué, afin d'évaluer le déplacement des blocs et la modification du profil initial. La sensibilisation des populations sera également nécessaire pour réduire les dégradations d'origine anthropiques.

Le diagnostic de la fissuration et son origine, l'évaluation des dégâts liés à la dégradation des talus et autres crêtes de digues", la vérification des vannes, et le contrôle des effets des termites et végétaux doivent être prioritaires. Un registre de l'exploitant consignait les actions réalisées doit également être mis à jour.
